Revestimento para proteção de equipamentos de processo que operam em temperaturas elevadas

BELZONA®
1593

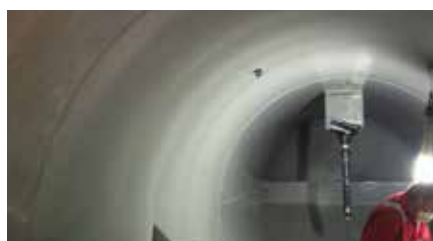
As cores claras de Belzona 1593 permitem fácil inspeção visual em vasos.
