# Sistema autolubrificante para reparo de metais

**BELZONA**<sup>®</sup>  
1131

Belzona 1131 (Bearing Metal) é um sistema de reparo pastoso 100% sólido e propriedades autolubrificantes, para criação de superfícies de baixo atrito sujeitas a contato intermitente e baixas cargas específicas.

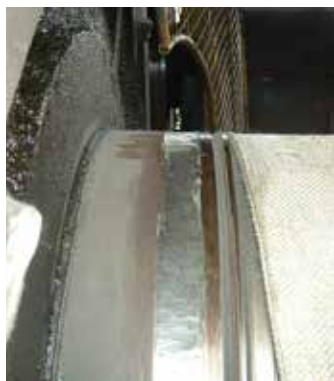
Anéis de vedação desgastados

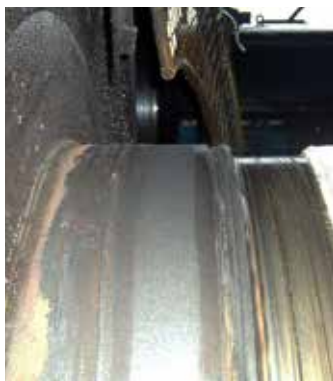
Área de vedação reparada

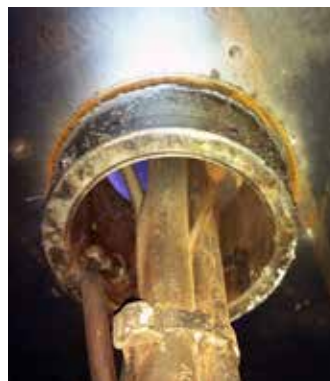
Eixo oxidado

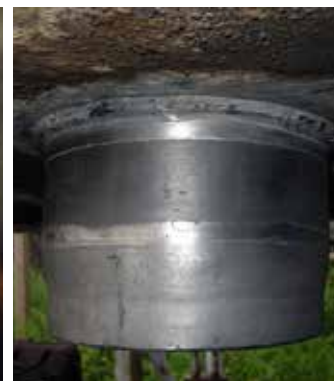
Eixo renovado
