# Material de reparo multiuso tolerante a superfícies

# 1212

Belzona 1212 é um material multiuso à base de epóxi que utiliza a mais recente tecnologia para atingir cura rápida e excelente aderência. O Belzona 1212 tem tecnologia integrada tolerante a superfícies, que permite ao produto aderir firmemente a substratos de aço, mesmo quando o preparo da superfície é mínimo ou se o substrato estiver altamente contaminado com óleo ou água.

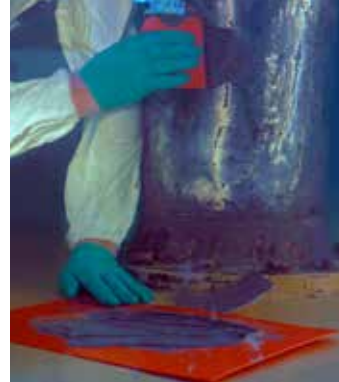
Aplicação submersa

Belzona 1212 pode ser aplicado diretamente sobre superfícies preparadas manualmente, molhadas ou contaminadas com óleo, bem como as superfícies submersas.

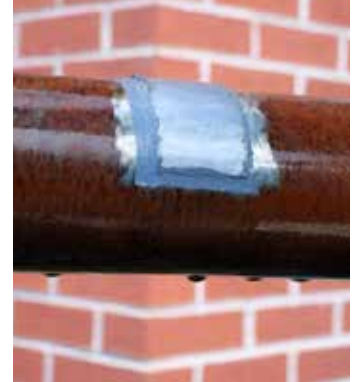
Aplicação em superfícies molhadas ou contaminadas com óleo
