Composto para reparo de superfícies quentes, termicamente ativado

BELZONA
1251

Belzona 1251 (HA-Metal) é um sistema de um componente para reparo e proteção de superfícies metálicas em serviço.

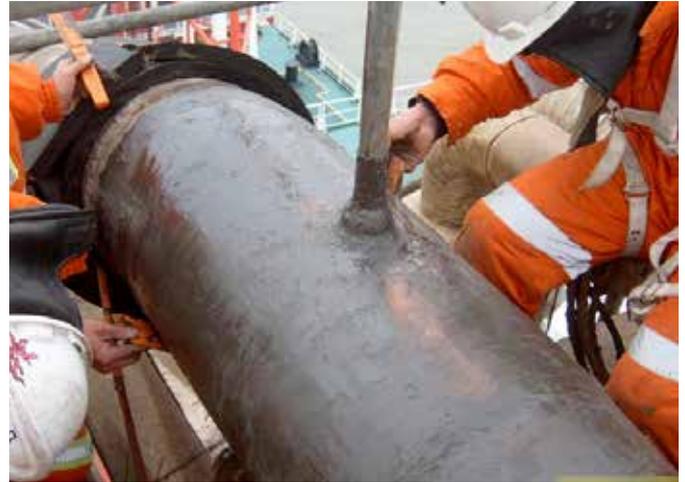
Reparo em tubulações de petróleo e água quente

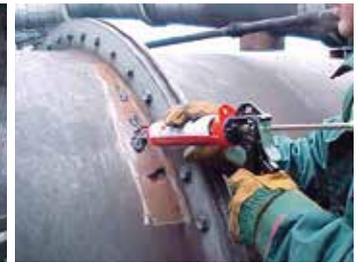
Pequenos furos preenchidos

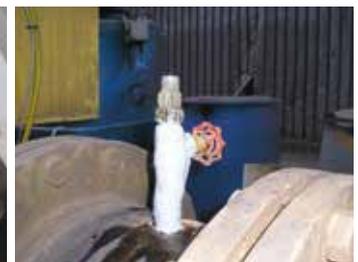
Selagem de vazamento em tubulações
