Sistema de reparo para proteção contra ataque abrasivo

BELZONA[®]
1814

Belzona 1814 é um sistema econômico de reparos, com três componentes, para proteção de superfícies sujeitas à abrasão.

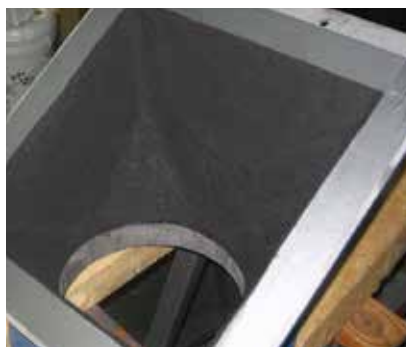
Proteção de chutes e moegas

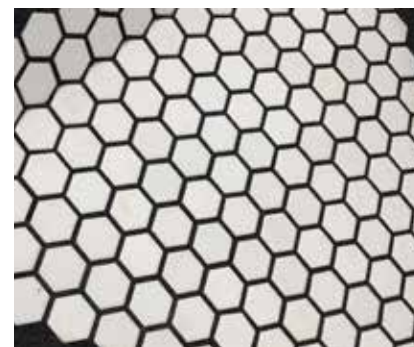
Rejunte de telhas de alumina

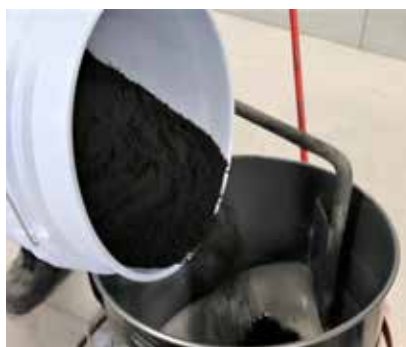
Simples de misturar

Fornecido como um sistema em três partes — base, solidificador e agregado — Belzona 1814 é fácil de misturar e aplicar, não necessitando de ferramentas especiais.

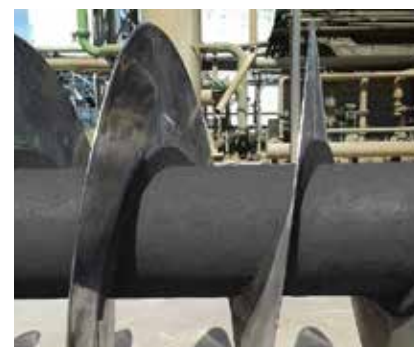
Aplicação fácil

O material é fácil de misturar e tem longa vida útil, o que o torna ideal para grandes áreas. Durante a aplicação, não são necessárias ferramentas especiais, e ele pode ser aplicado em seções finas e espessas em uma mesma operação.
