Revestimento aderente para superfícies com aderência positiva

BELZONA
1821

Belzona 1821 (Fluid Metal) é um sistema aderente usado para colar Belzona 9211 (Supergrip) ou Belzona 9231 (Surefoot) à superfície de máquinas e equipamentos.

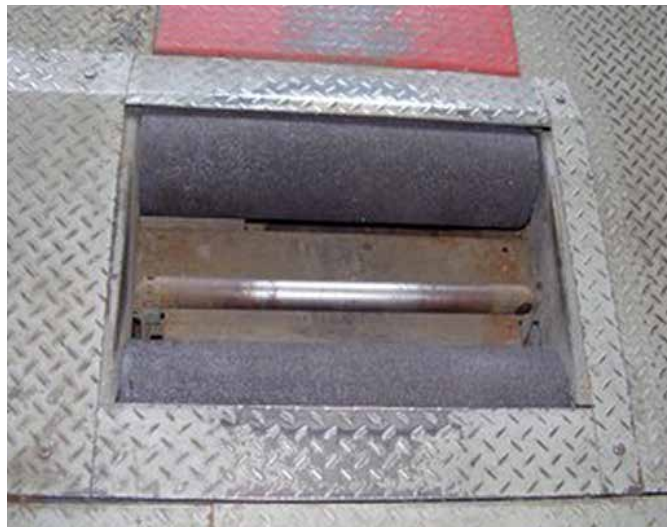
Cilindros tracionadores - 12 anos após a aplicação original, ainda em excelente condições

Belzona 1821 não afina, descasca ou sofre desgaste com o tempo; ele mantém o mesmo nível de aderência que tinha ao ser aplicado.

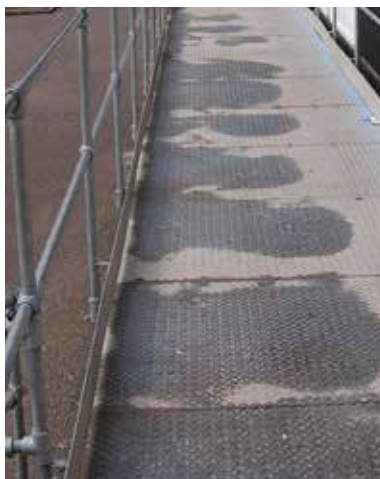
Rampa de aço desgastada antes do revestimento

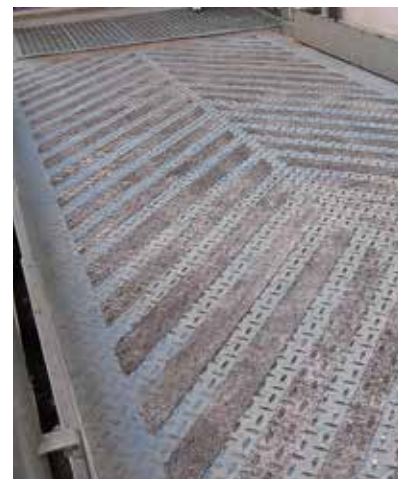
Rampa com juntas em V feitas com Belzona 1821
