Revestimento aderente para superfícies com aderência positiva

BELZONA
1821

Belzona 1821 (Fluid Metal) é um sistema aderente usado para colar Belzona 9211 (Supergrip), Belzona 9221 (Surefoot White) ou Belzona 9231 (Surefoot) à superfície de máquinas e equipamentos.

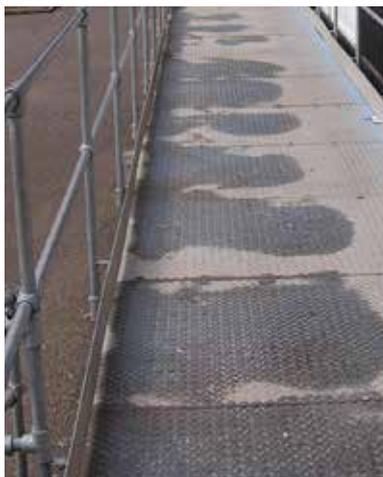
Rampa de aço desgastada antes do revestimento
