# Compósito multiuso e flexível para reparo

**BELZONA**  
**2211**

Belzona 2211 (MP Hi-Build Elastomer) é um composto elastomérico pastoso bicomponente para reparo e restauração de componentes de borracha.

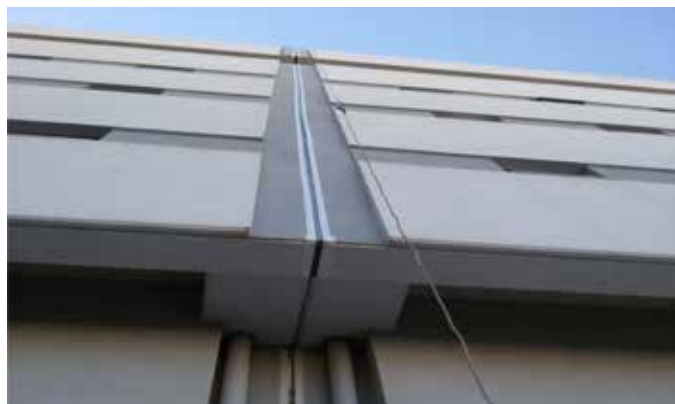
ANTES

DEPOIS

Peça danificada restaurada
