# Argamassa para proteção e reparo resistente a calor e ácidos

**BELZONA®**

# 4181

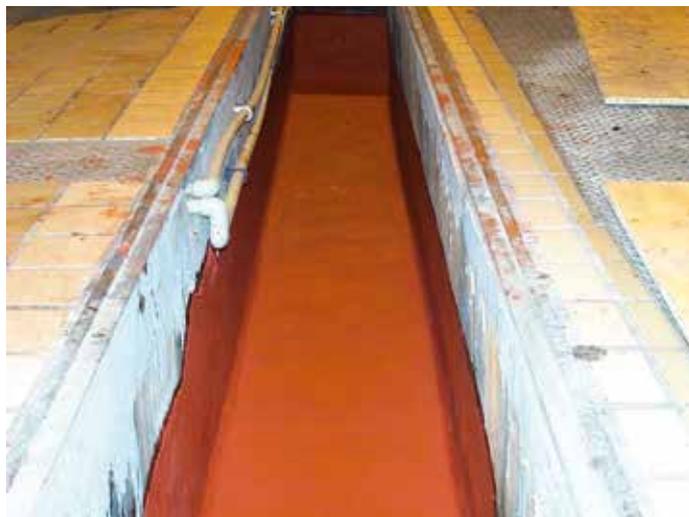
Canal químico

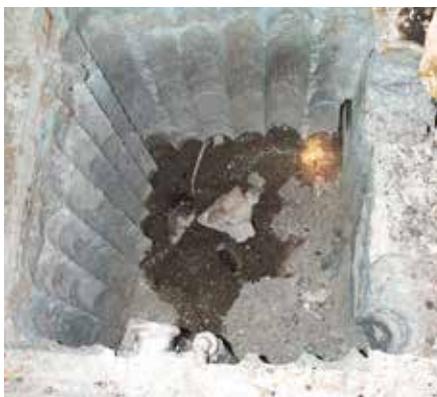
Reservatório antes

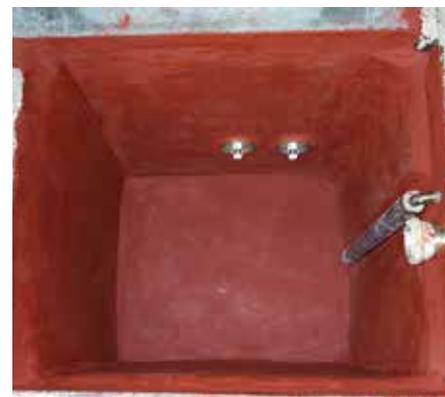
Reservatório após revestido
