Revestimento de proteção contra corrosão, abrasão e ataque químico

BELZONA®

5111

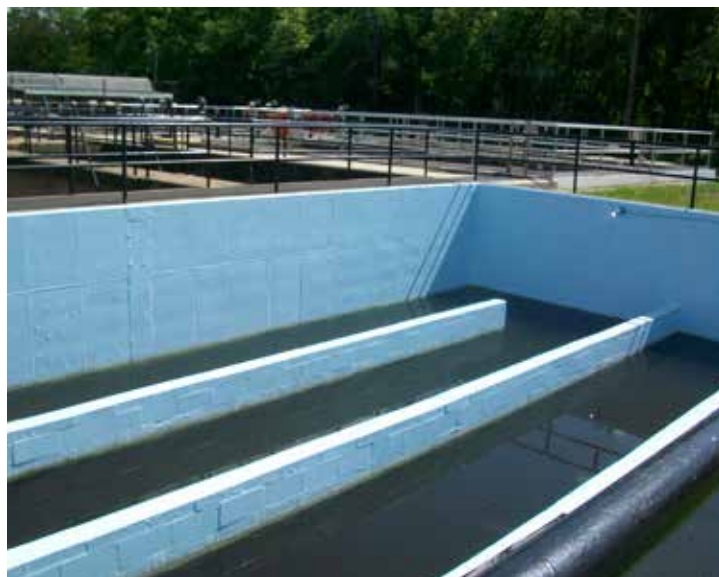
Belzona 5111 usado para proteção de parede contra ataque por cloro

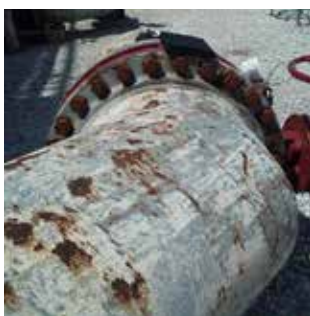
Duto antes

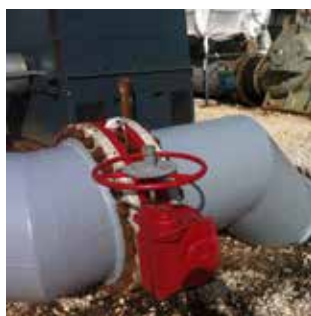
Duto depois

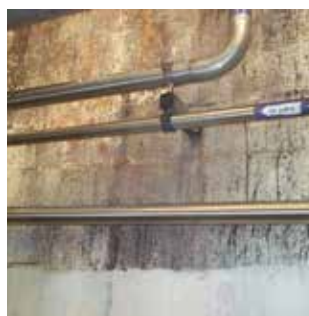
Parede antes

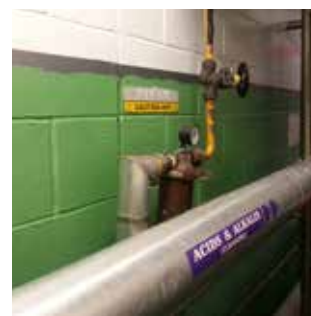
Parede depois
