Revestimento de barreira para aplicação sobre superfícies quentes

BELZONA®

5841

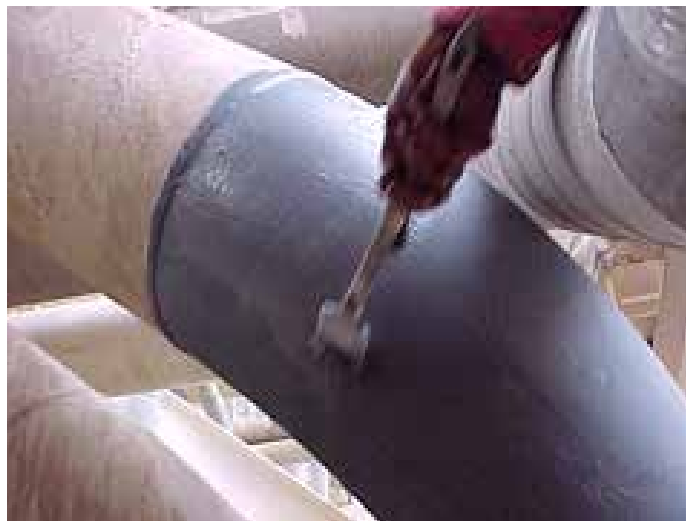
Belzona 5841 usado para proteção de duto contra corrosão
