Revestimento para proteção de superfícies sujeitas à imersão em água e hidrocarbonetos quentes

BELZONA®
5892

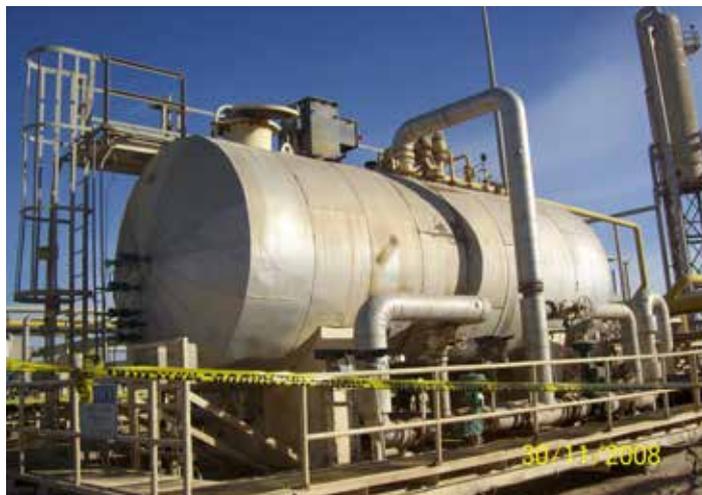
Belzona 5892 usado para alinhar um dessalinizador
