# Sistema de proteção em aço para superfícies sujeitas à corrosão ambiental

**BELZONA®**  
**6111**

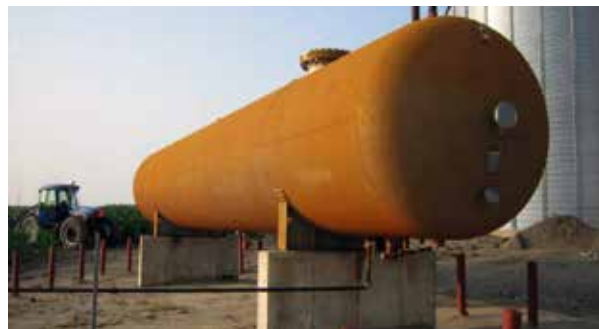
Vaso atacado por corrosão externa

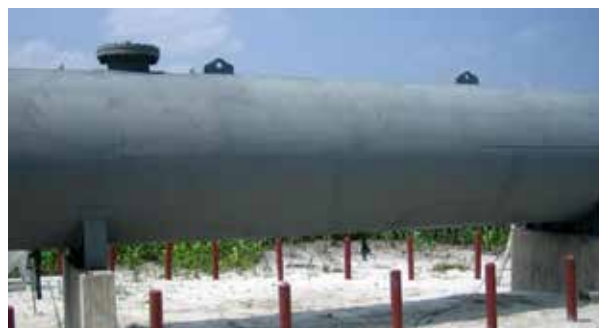
Vaso recoberto por Belzona 6111, que oferece proteção catódica à superfície metálica

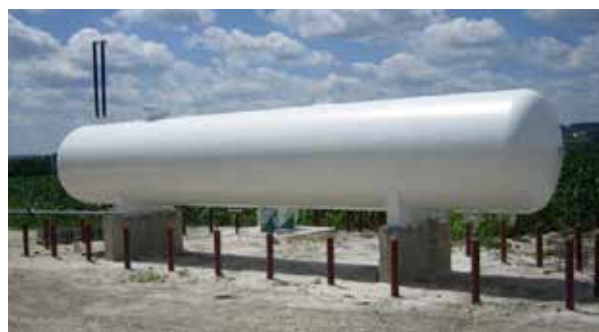
Aplicação concluída, usando Belzona 5111 para maior proteção

O material também pode ser usado em áreas em que é necessária resistência química, fazendo-se a recobertura com Belzona 5111 (Ceramic Cladding), como mostrado à direita.
