# Kit de formação de face de flange

Este kit contém todos os acessórios\* necessários para concluir efetivamente um reparo de formação de face de flange, eliminando a necessidade de flanges de reserva de vários tamanhos, economizando tempo na terceirização de formadores de flange avulsos e evitando trabalho a quente. Ele contém 6 moldes de plástico reutilizáveis para reparar os tamanhos mais comuns de flanges encontrados no mercado, bem como outras ferramentas de aplicação necessárias para um reparo rápido e fácil.

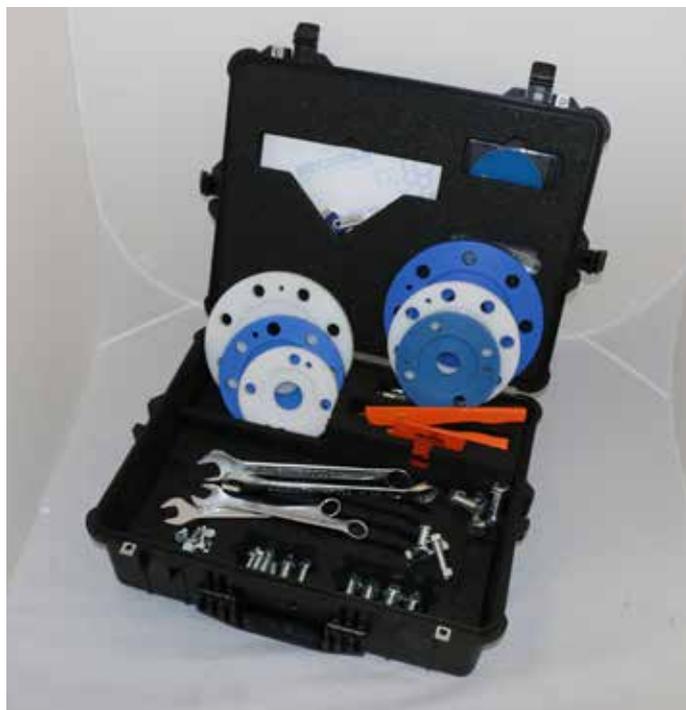
| CONTEÚDO DO KIT | Moldes de face de flange Belzona: | Pincel de 1" (x6) | Conjunto de porca e parafuso de 20 mm (x8) |

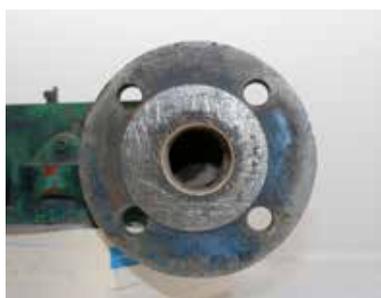
SUPERFÍCIE DE FACE DE FLANGE PREPARADA

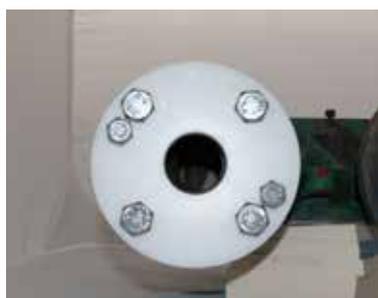
BELZONA E MOLDE APLICADO

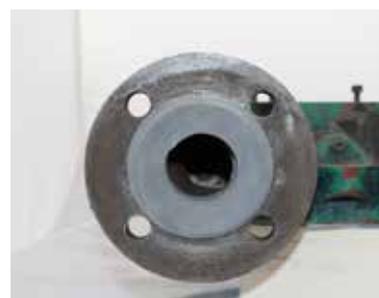
MOLDE RETIRADO, FACE REFORMADA REVELADA

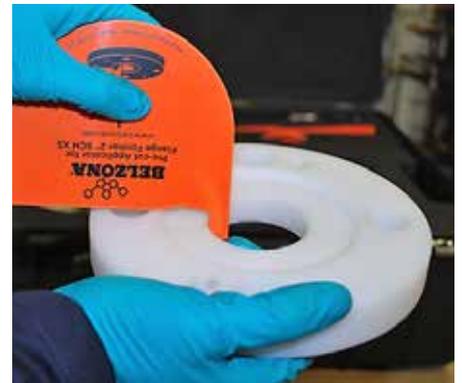
Kit de formação de face de flange aplicado
