# Sistema para emergências impermeabilizante e contra intempéries

**BELZONA**  
3121

Belzona 3121 (MR7) é um sistema bicomponente para reparos de emergência e proteção contra intempéries, que veda quase todos os tipos de superfícies e estruturas de telhados, mesmo durante condições meteorológicas adversas. Este material, aplicado sob a forma líquida, foi desenvolvido para a impermeabilização instantânea e pode ser aplicado em qualquer condição climática ao longo do ano.

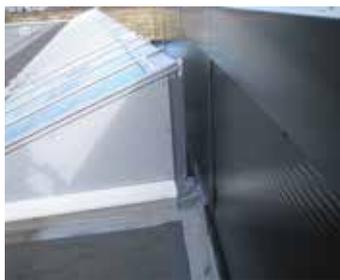
Juntas e emendas

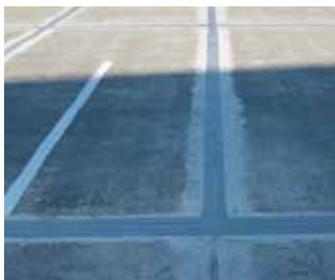
Juntas de expansão

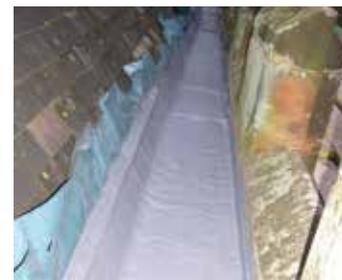
Juntas de calhas

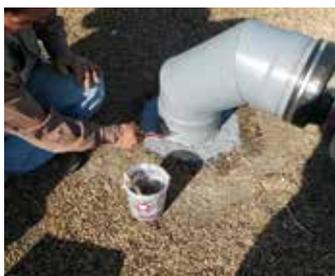
Respiradouros

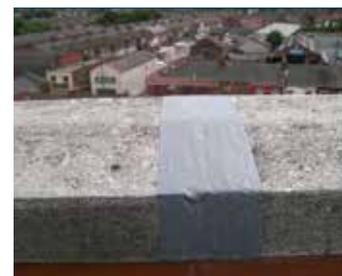
Parapeitos e juntas de cumeeiras
