Barreira de isolamento térmico, que oferece proteção contra corrosão e é fria ao toque

BELZONA®

5871

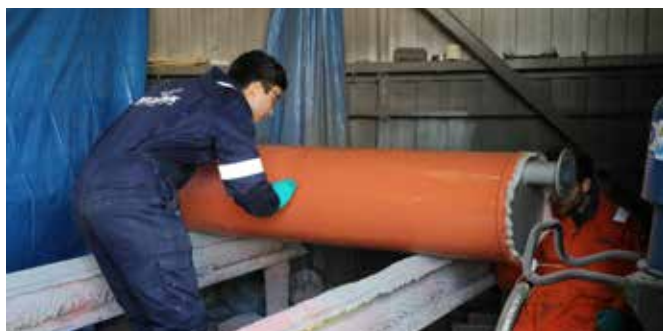
Aplicação em um pote de selagem

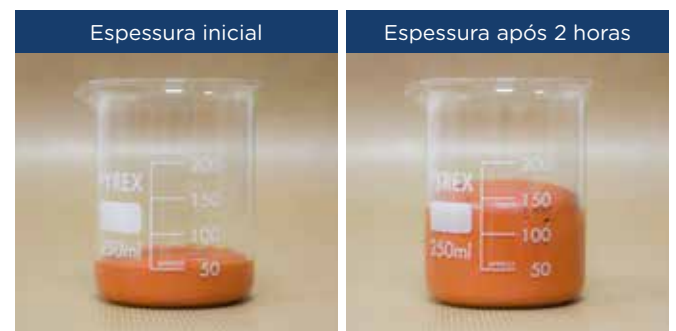
Expansão da espuma Belzona 5871 após 2 horas

Após a cura completa, a nova tecnologia de formação de espuma epóxi permite que o Belzona 5871 se expanda até triplicar a espessura original de aplicação, reduzindo o número de camadas necessárias em comparação com os sistemas convencionais de revestimento. A expansão da espuma de células fechadas cria uma barreira isolante, que impede a perda de calor, queimaduras de superfície e corrosão/CSI.
