# Sistema de reparo e restauração multiuso, para alta temperatura

**BELZONA**  
1511

Belzona 1511 (Super HT-Metal) é um sistema pastoso para alta temperatura, desenvolvido para restauração de equipamentos danificados por erosão-corrosão. Este material também pode ser usado como um adesivo estrutural de alta resistência ou para a criação de enchimentos irregulares para sustentação de cargas.

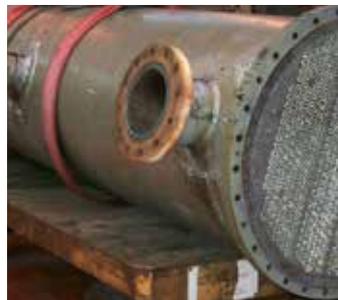
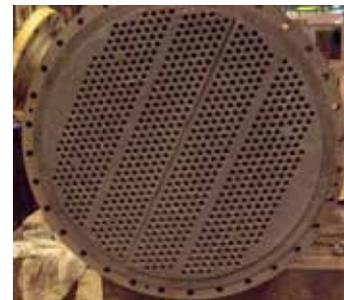
Espelho de trocador de calor danificada por corrosão galvânica e alveolar severas. Restaurado com Belzona 1511, antes da aplicação de um revestimento Belzona para alta temperatura.

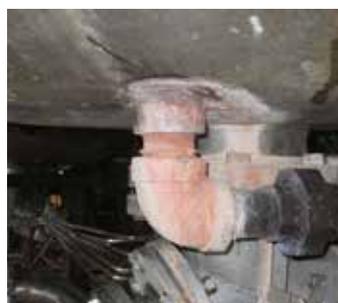
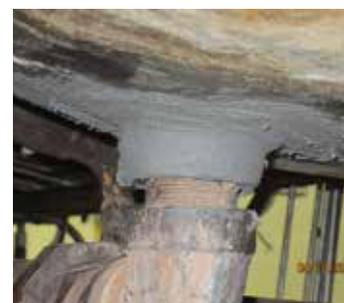
Cuba de processo furada na costura da solda em decorrência de corrosão. Belzona 1511 usado para reparar furos por longo tempo.

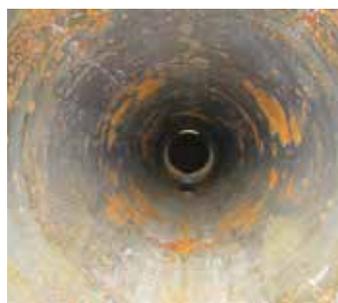
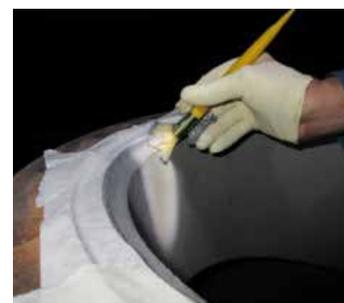
Vaso de alta temperatura danificado por corrosão severa. Superfície corroída restaurada com Belzona 1511.
