# Sistema de reparo para proteção contra ataque abrasivo

**BELZONA®**  
**1814**

Belzona 1814 é um sistema econômico de reparos, com três componentes, para proteção de superfícies sujeitas à abrasão.

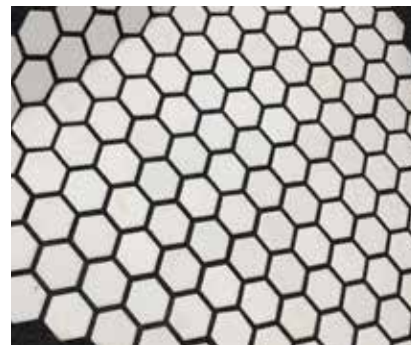
Rejunte de telhas de alumina

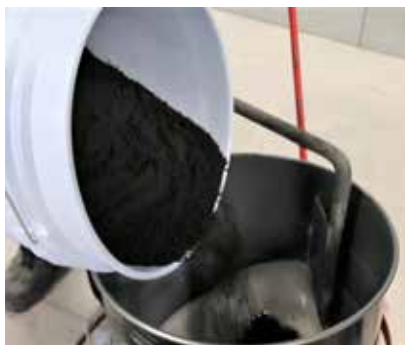
Simples de misturar

Fornecido como um sistema em três partes — base, solidificador e agregado — Belzona 1814 é fácil de misturar e aplicar, não necessitando de ferramentas especiais.

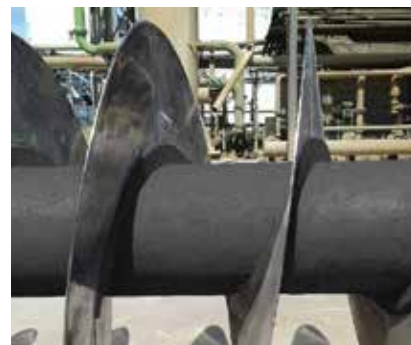
Aplicação fácil

O material é fácil de misturar e tem longa vida útil, o que o torna ideal para grandes áreas. Durante a aplicação, não são necessárias ferramentas especiais, e ele pode ser aplicado em seções finas e espessas em uma mesma operação.
