# Sistema para emergências impermeabilizante e contra intempéries

**BELZONA®**  
**3121**

Belzona 3121 (MR7) é um sistema bicomponente para reparos de emergência e proteção contra intempéries, que veda quase todos os tipos de superfícies e estruturas de telhados, mesmo durante condições meteorológicas adversas. Este material, aplicado sob a forma líquida, foi desenvolvido para a impermeabilização instantânea e pode ser aplicado em qualquer condição climática ao longo do ano.

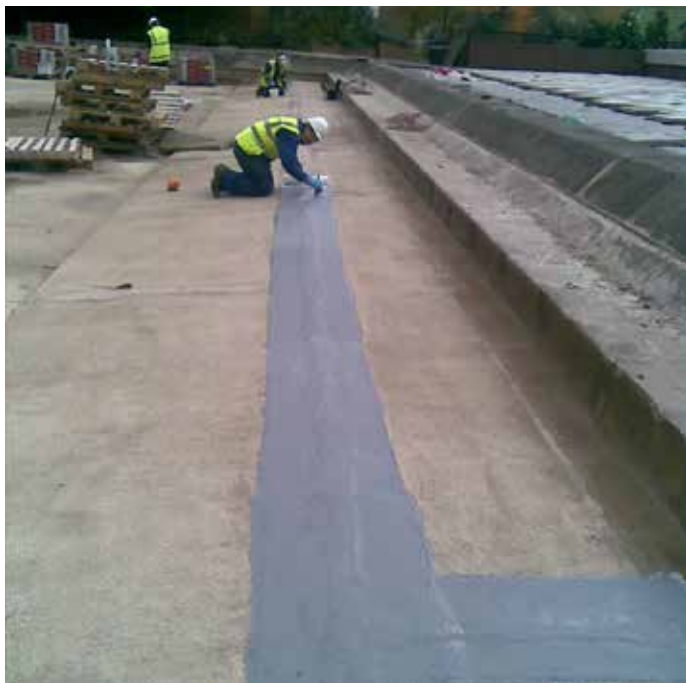
Belzona 3121 é um sistema de membrana leve e inigualável, que adere fortemente a uma grande variedade de substratos, incluindo concreto, tijolo, cobre, chumbo, ferro fundido, aço galvanizado, asfalto e pedra.

É usado em conjunto com Belzona 9331, uma tela de reforço sintética que tem por finalidade unir os contornos do telhado e controlar a espessura da película.
